## 景观用水处理 - 磁分离技术应用

上海市金山区廊下生态园停车场前方有一矩形蓄水池，平日作为游客休憩与造园景观之用，并备有池水补充系统。日前虽经池底淤泥清除，但水质仍有逐步恶化现象，且蓄水池内育有观赏锦鲤和其它鱼种近千余条。因此在处理池水过程中特别需要考虑到设备运行、淤泥清理和水质水位变化，要尽可能降低影响。

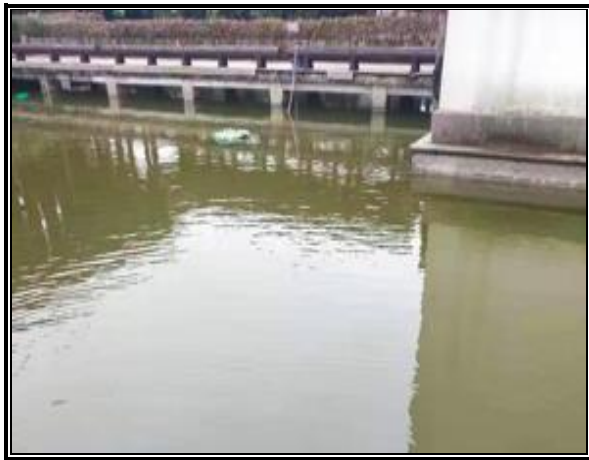
原有池水外观 (2019 年 12 月 23 日)

为兼顾水质净化与保护池内鱼群，项目开展初期我司并未进行大量黄池水处理，而是逐步改善水质，并自 2019 年 12 月 30 日开展池底淤泥清除作业，借以减少污染源且加速池水净化。鉴于蓄水池底淤泥较多且含树叶等杂物，不仅影响水质且对于鱼群也有潜在的生态污染风险。经过我司人员为期二周的密集淤泥清除和持续池水处理后，池底淤泥清除大半且蓄水池池水的水质已有明显改善。

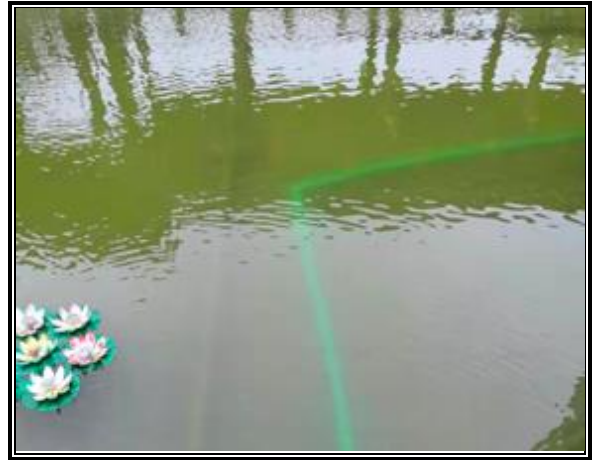
现况池水外观 (2020 年 1 月 10 日)

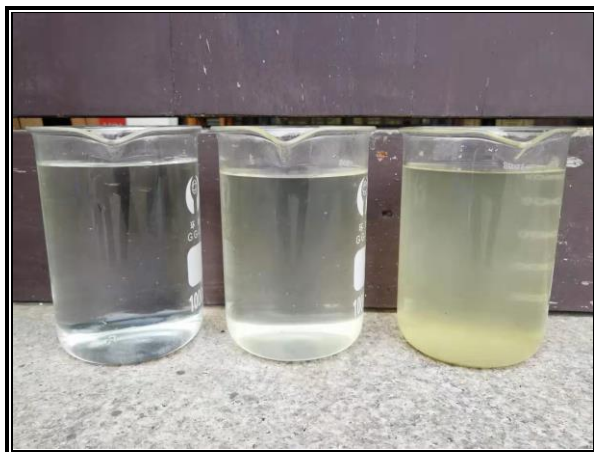
池水处理前后水样对比 (2020 年 1 月 12 日)

池水处理期间，进水水质悬浮物 SS 浓度范围为 15~234 mg/L，出水水质 SS 浓度范围为 1~9 mg/L。进水水质浓度变化较大主要是因为池底淤泥清除极易造成池水浑浊，但池水某种程度的浑浊在磁分离系统设备的特殊工艺运行下，除加强池水处理效率外，还可加快池底淤泥排除和降低处理池水的加药量，提高池水水质质量。

而出水水质低于 5 mg/L 占有监测数据超过 72%，亦可证明我司磁分离系统设备针对泛黄池水处理的稳定性。根据中华人民共和国国家标准 GB 18921-2019 中的再生水关于观赏性型景观用水的要求，以 SS 的 10 mg/L 作为参考，我司本次池水处理工程后的 SS 平均值为 4.3 mg/L，完全满足要求。

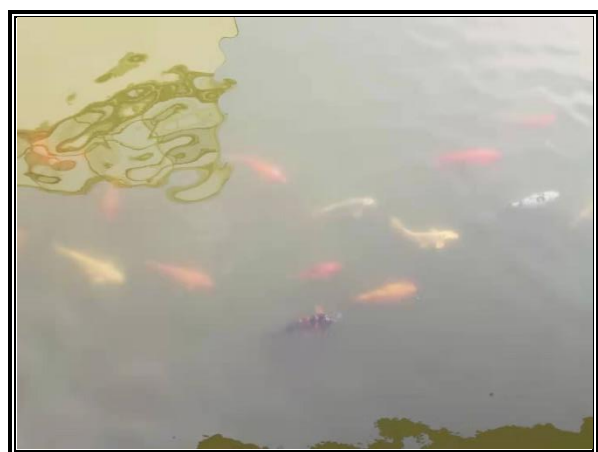
池水处理后鱼群嬉水外观 (2020 年 1 月 12 日)

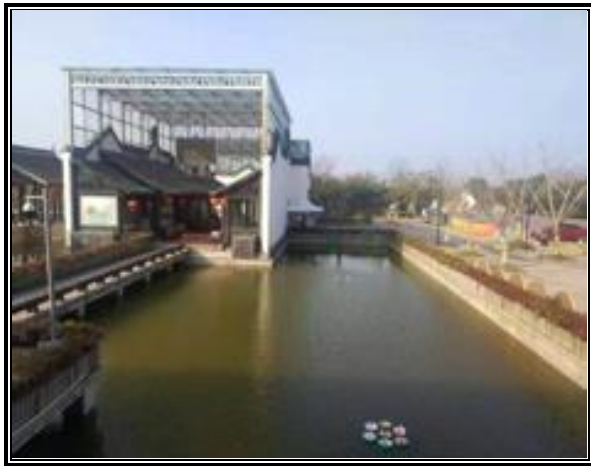
原有池水（处理前）

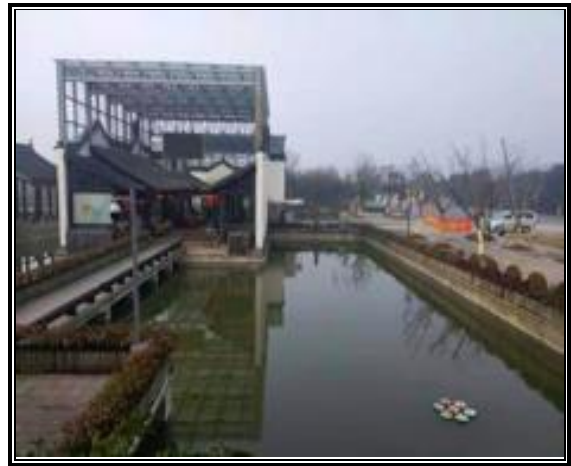
原有池水（处理后）
